<b>INFORME MECANICO #001</b>	
<b>Asunto</b>	Informe del estado mecánico del TRACTOR CATERPILLAR D5C
<b>Unidad encargada</b>	Unidad de Construcción y Mantenimiento de Obras Civiles y Talleres
<b>Fecha de elaboración:</b>	Baños de Agua Santa, 28 de enero del 2025

<b>Nro. Activo</b>	1751	<b>Tipo de Adquisición:</b>	Donado
<b>Estado:</b>	Malo	<b>Fecha de ingreso al GADBAS:</b>	18 Marzo del 2016
<b>Marca:</b>	CATERPILLAR	<b>Vida Útil:</b>	10 años
<b>Modelo:</b>	D5C SERIE 3	<b>Depreciación Acumulada:</b>	11.599,05
<b>Serie Motor:</b>	#5XK-07495	<b>Valor de la máquina, al momento del ingreso</b>	21.089,15
<b>Color:</b>	Amarillo	<b>Matrícula:</b>	3.2-18-002121
<b>Chasis</b>	#9DL01351	<b>Estado actual:</b>	Inoperativo
<b>Año:</b>	1999

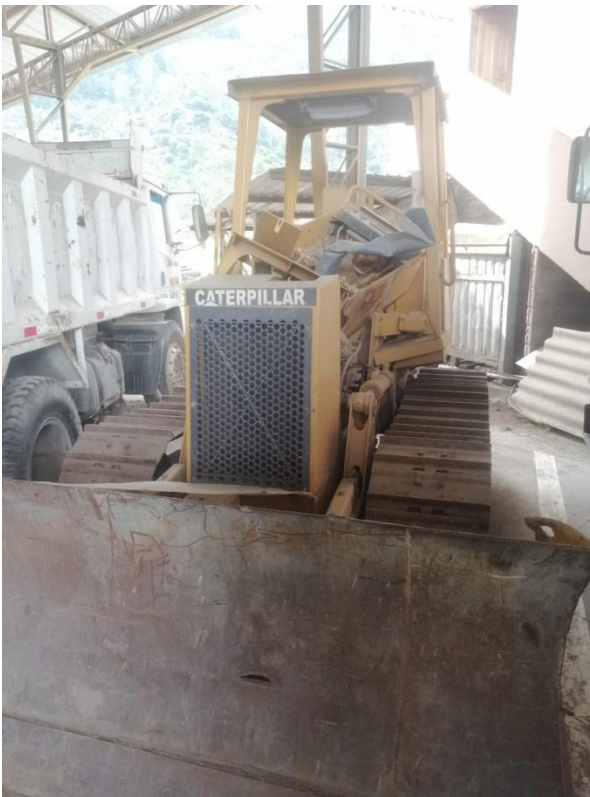
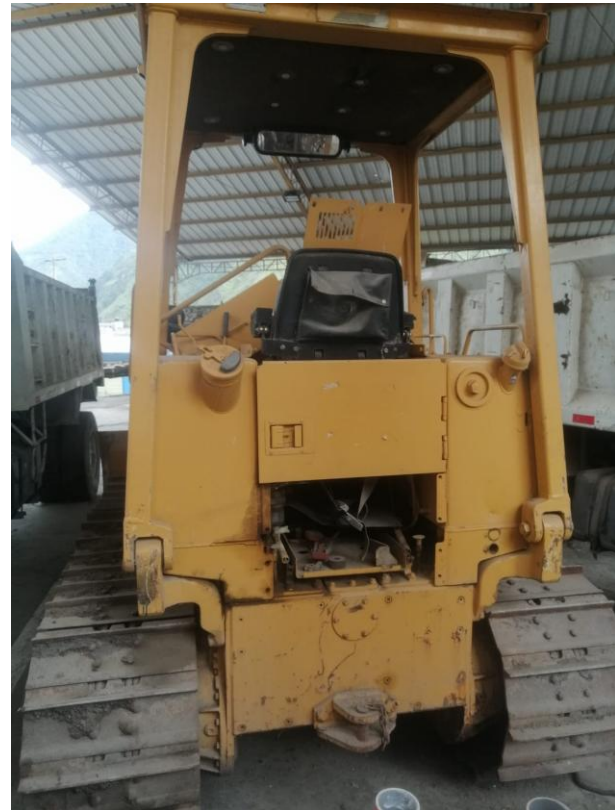
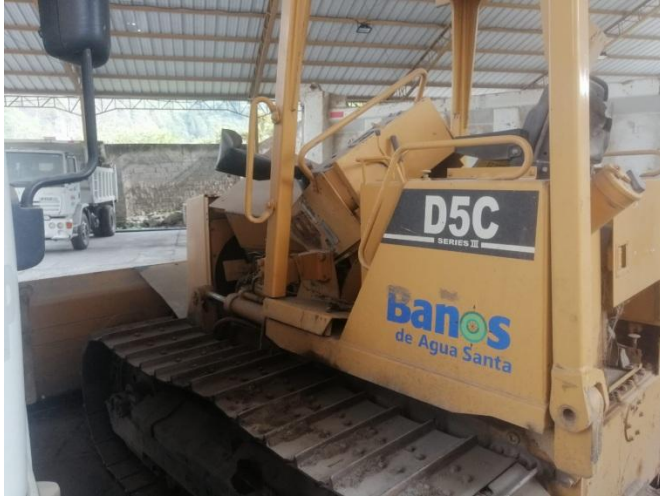
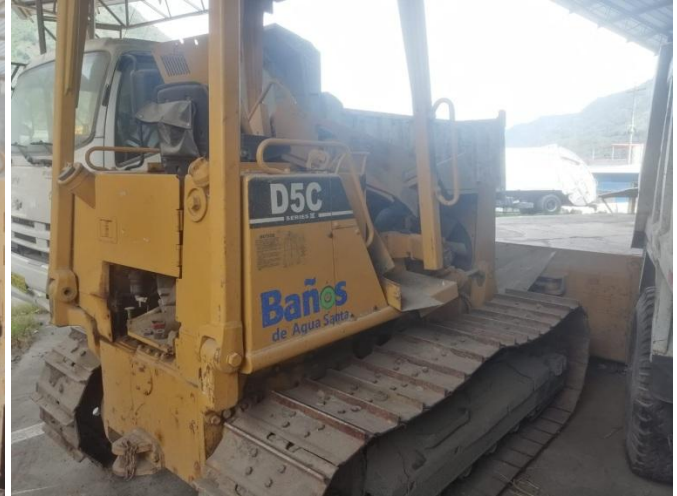
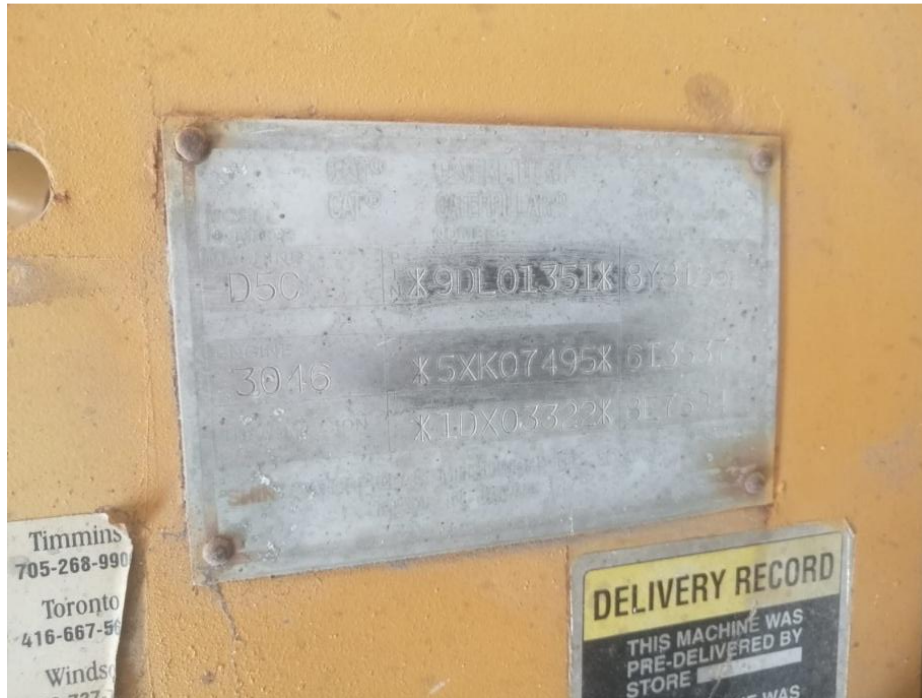
- ANEXO GRAFICO DEL AUTOMOTOR**

El Tractor Caterpillar D5C Serie 3, al no haber entrado en funcionamiento desde su recepción, ha quedado obsoleto y en condiciones que dificultan una posible reparación rentable. La falta de transmisión, uno de los principales elementos para su operatividad, no ha podido ser suplida por piezas nuevas, ya que el modelo de transmisión correspondiente está discontinuado y resulta muy difícil de conseguir. La escasez de repuestos y la discontinuación de este modelo han elevado considerablemente el costo de reparación.

INSPECCION MECANICA	BUENO	REGULAR	MAL ESTADO	ORSERVACION
<i>Estado del motor</i>			✓	Problemas de consumo de aceite, pistones remordidos,
<i>Sistema de eléctrico y electrónico</i>			✓	Carbones de Alternador en mal estado, cables desprendidos su protector de aislamiento, fallas en todo el sistema eléctrico
<i>Sistema de frenos</i>			✓	Discos de frenos desgastados y perdida de presión en la bomba de freno
<i>Sistema hidráulico</i>			✓	Fugas de aceite hidráulico en la bomba principal de presión, mangueras hidráulicas rotas y resacas, gato hidráulicos con fugas de aceite
<i>Sistema de transmisión</i>			✓	La máquina al momento de su llegada no contaba con la servo transmisión
<i>Sistema de refrigeración</i>			✓	Radiador en mal estado, fugas en la bomba de agua, mangueras de agua resacas y desgastadas
<i>Sistema de combustible</i>			✓	Bomba de inyección descalibrada y sin presión.
<i>Tren de rodaje y piezas de desgaste</i>			✓	Tren de rodaje y piezas de corte con un desgaste de 70 %,

- Se recomienda proceder con la chatarización del TRACTOR CATERPILLAR D5C SERIE3, de acuerdo con los lineamientos legales y ambientales vigentes.
- Asegurar que el proceso sea realizado por personal calificado y en condiciones seguras.
- Registrar detalladamente todo el proceso para efectos contables y administrativos
